**Znalecký posudek  
o příčnách poruch střešní krytiny na výrobní hale n.p.  
+ I. doplněk + II. Doplněk**

**Z n a l e c k ý   p o s u d e k**  
**e příčinách poruch střešní krytiny na výrobní hale**

čj. z 13/65/74  
Praha, 12. 10. 1974

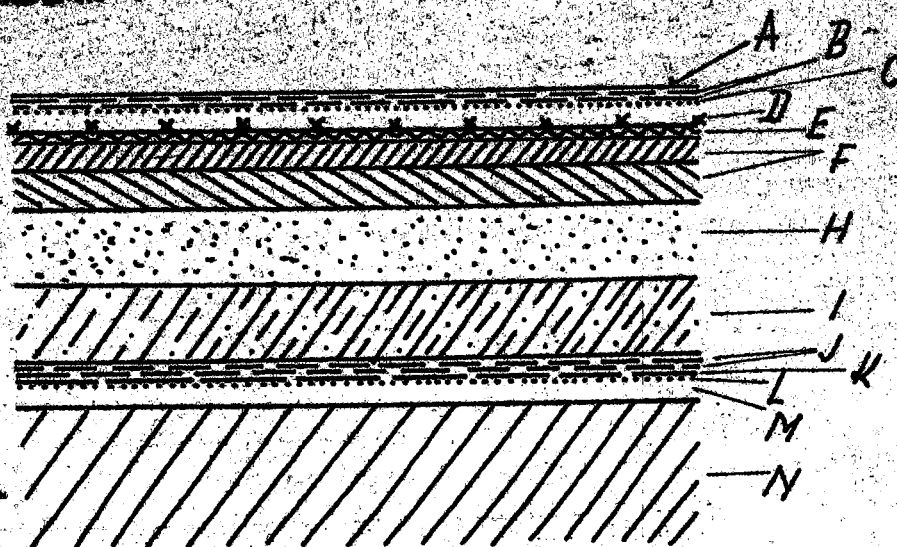
Obr. 1

Skladba střešního pláště podle  
návrhu generálního projektanta  
(technický projekt)

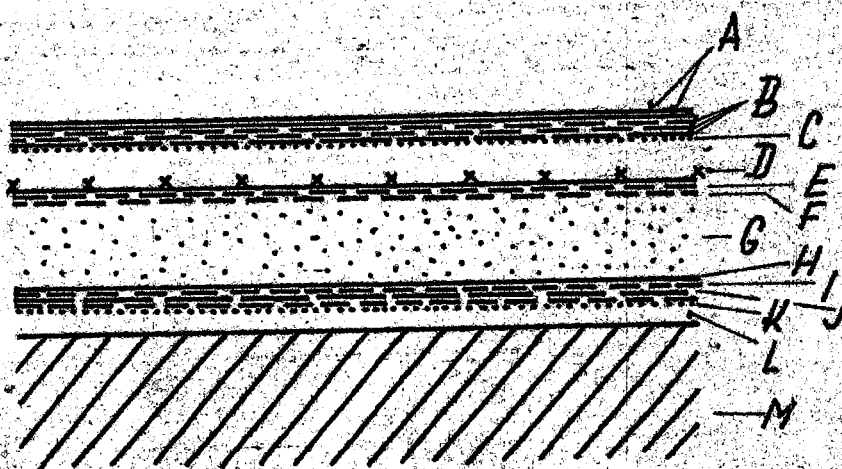
Obr. 2

Skladba střešního pláště podle  
návrhu Stavoizolací (prováděcí  
projekt)

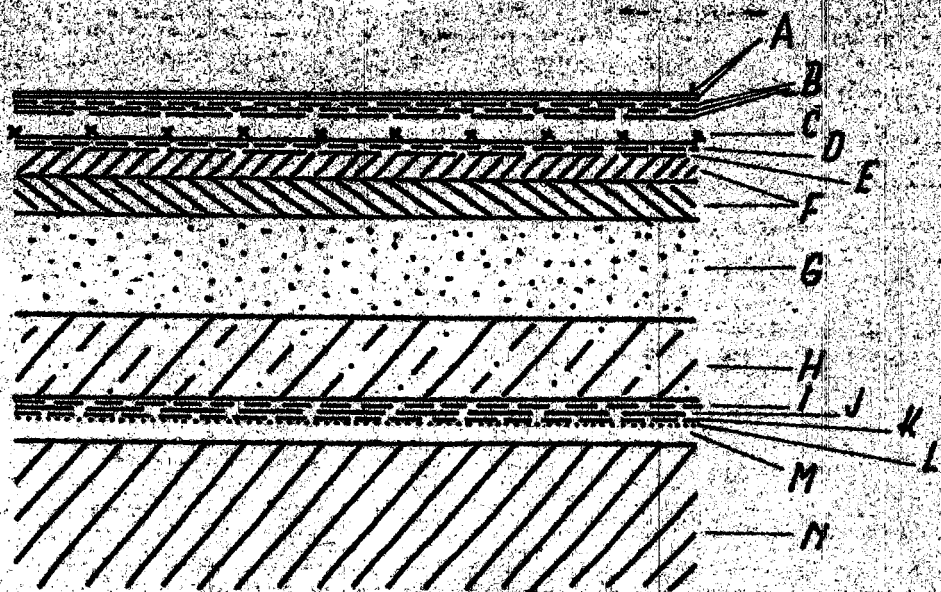
Obr. 3

Skladba střešního pláště podle  
generálního projektanta. (prová-  
děcí projekt)

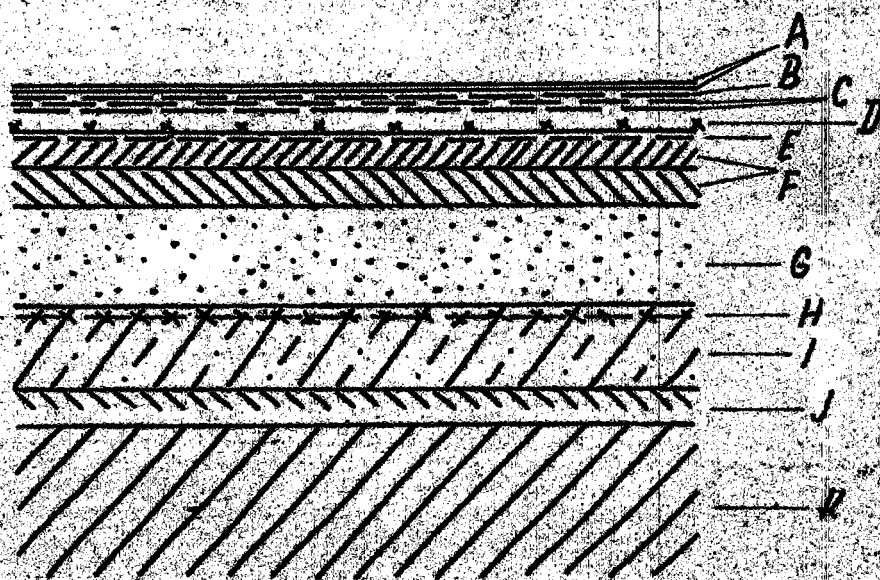
Obr. 4

Podle informací prováděcího podniku i ohledání na místě byl ve skutečnosti aplikován tento systém střešního pláště (obr. 4):

Skladba střešního pláště podle  
skutečného provedení

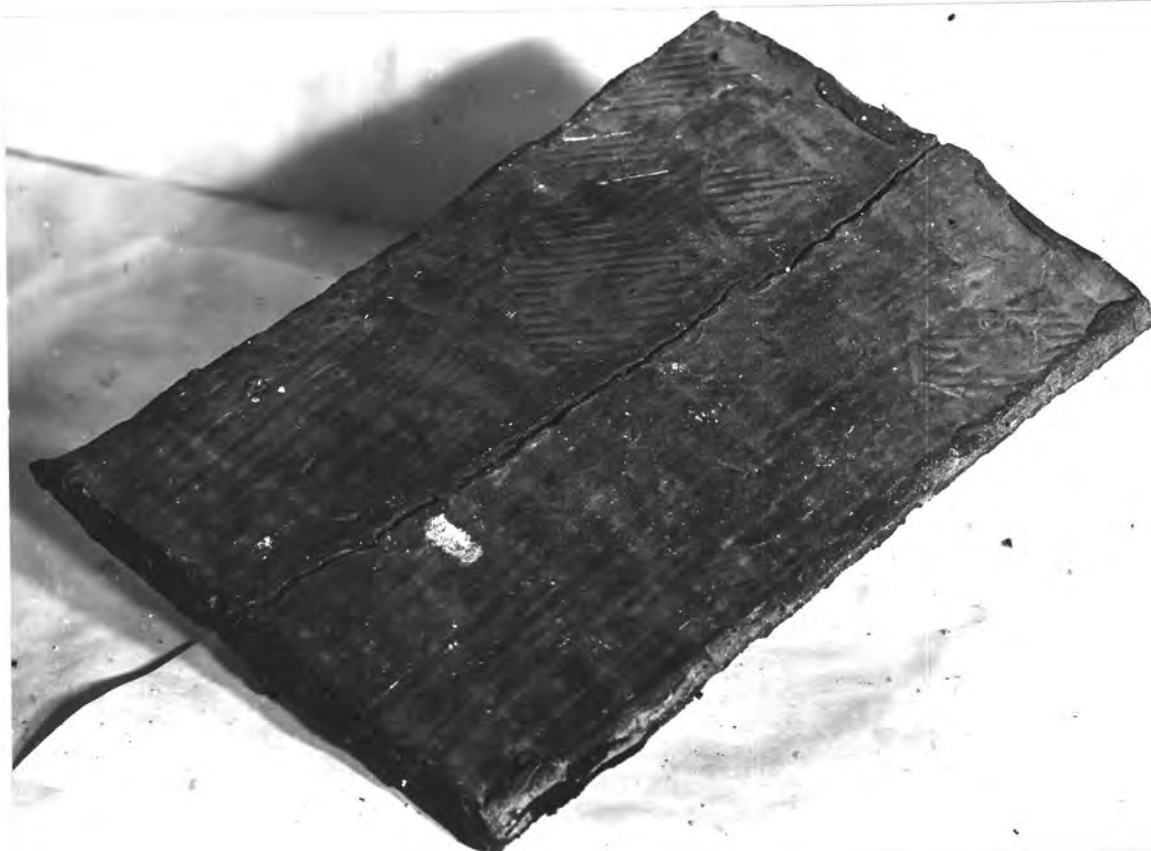
Obr. 5

✓ K objektivnímu zjištění skutečné skladby střešního pláště byly, jak již shora uvedeno, vyjmuty dva náhodně vybrané vzorky krytiny z míst s probíhající trhlinou (obr. 5 a 6). Bylo přitom potvrzeno, že trhlina v krytině probíhá v místech dilatačních <sup>ar</sup>spojů cementového potěru, které byly (shodně s údaji prováděcího závodu a z jeho vlastní iniciativy) vyplněny asfaltovou zálivkou. Tato asfaltová zálivka se plně spojila se spodní vrstvou krytiny, jak lze dobře pozorovat na obr. 7.

U odebraných vzorků krytiny bylo zřejmé dobře pozorovatelný charakter porušení na řezech kolmých k trhlině. Tak obr. 14 a 15 ukazují dva řezy vzorkem z obr. 5. Je patrné, že svislá trhlina na horním povrchu je rozvětvena směrem vzhůru a pro-

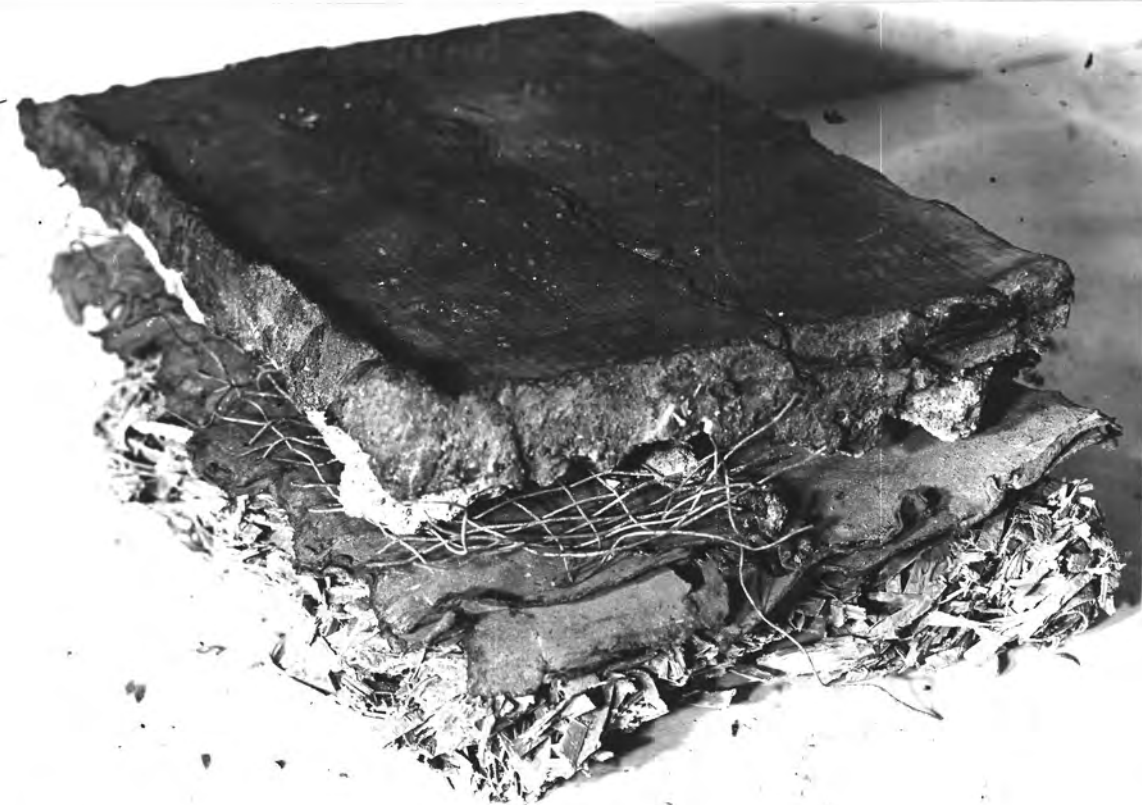
Obr. 6

Obdobný průběh poruchy je možno vidět na obr. 16, kde je kolný řez druhým vzorkem z obr. 6. Vzhledem k jiné skladbě vrstev se v tomto případě vodorovné trhliny utvářely rozdílně, avšak svislé trhliny mají též charakter, jako u vzorku na obr. 5.

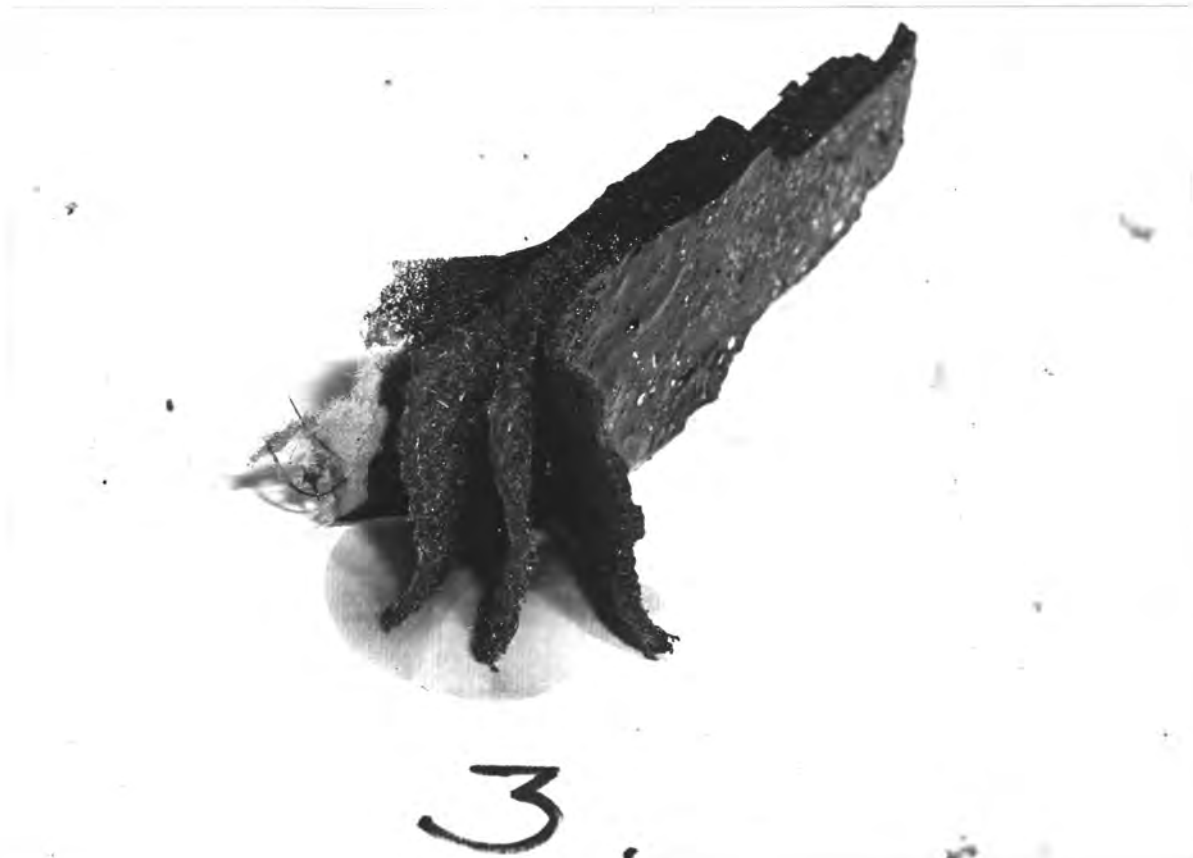
Obr. 8

Jak bylo zaznamenáno, měly být pro vedotěsnou izolaci použity pásy Arabit ANTPS a Bitagit E případně Sklobit. Rozbor zmíněných náhodně vybraných vzorků krytiny však ukázal, že byly používány též různé jiné izolační pásy, zřejmě podle okamžitých zásobovacích možností. Složení vedotěsné izolace <sup>e</sup>na různých místech objektu 1 je patrné z obr. 8, 9 a 10.

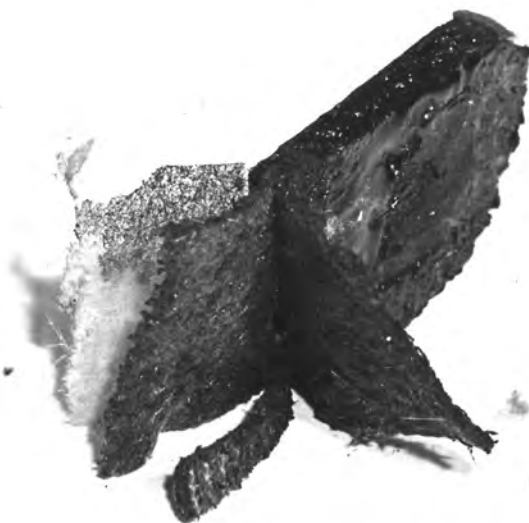
Na obr. 8 (označení prvku 3) je od shora vrstva se skelnou výstuží, dále 3 vrstvy s netkanou textilií. Toto místo je zřejmě právě na styku dvou vrstev s přesahem.

Pracovní diagramy jsou uvedeny na obr. 13. Prvky 2 a 3 jsou ze stejného místa (viz obr. 8), prvek 4 z mí-

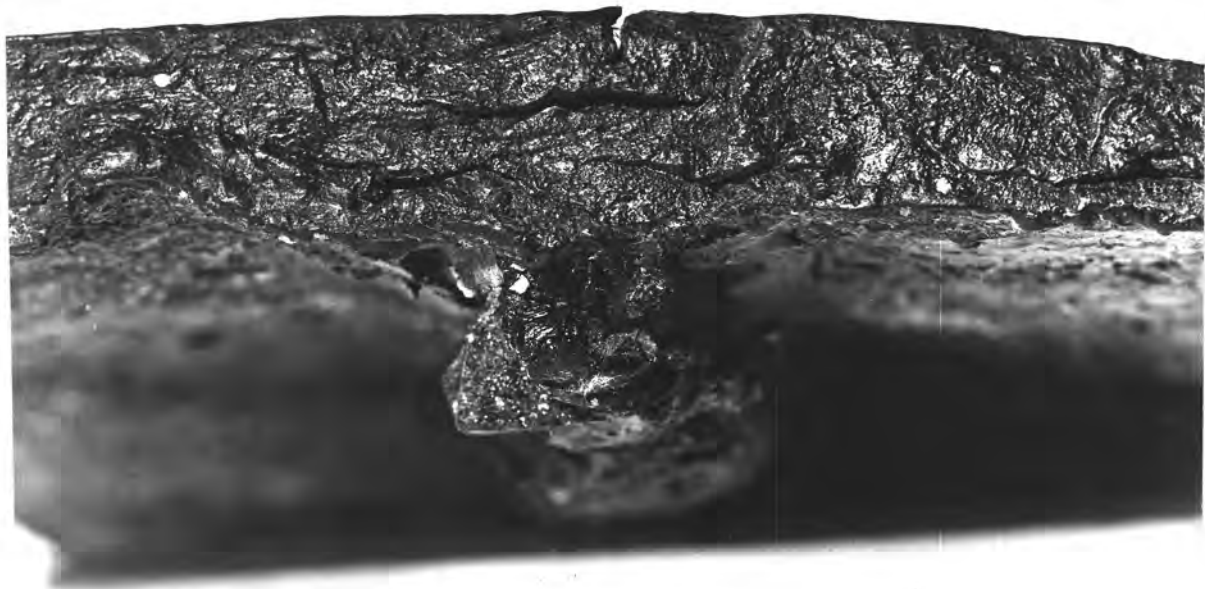
Obr. 14

chází svrchní vrstvou, a to přesně nad zesílením izolačního pláště připojeným asfaltem z dilatační spáry. Dále od povrchu se vyskytují vodorovné amykové trhliny, a těsně vedle zesílení asfaltem z dilatace probíhá v dolní vrstvě opět svislá trhlina (nebo trhliny po obou stranách tohoto zesílení) s rozvětvením směrem ke spodnímu povrchu. Rozvětvení spodní trhliny je však podstatně menší než trhliny horní.

Předchozí úvahy dále vedly k závěru, že k poruchám krytiny jsou nej náchylnější místa nad dilatačními sparami cennového potěru, že tyto poruchy mohou nejčastěji vznikat v zimním období (většinou jako následek změn nastalých v letním období), že tyto poruchy by pravděpodobně vznikly při velikosti polí podkladu jak 6 m tak i 2,5 m a při tloušťce krytiny 0,4 cm stejně tak jako 1,2 cm, a že takové poruchy mohou vznikat kombinovaným působením tahového a ohybového namáhání. Skutečný charakter poruch, jak je patrný např. na snímcích 5, 6 a 14 až 16, odpovídá zcela těmto úvahám.

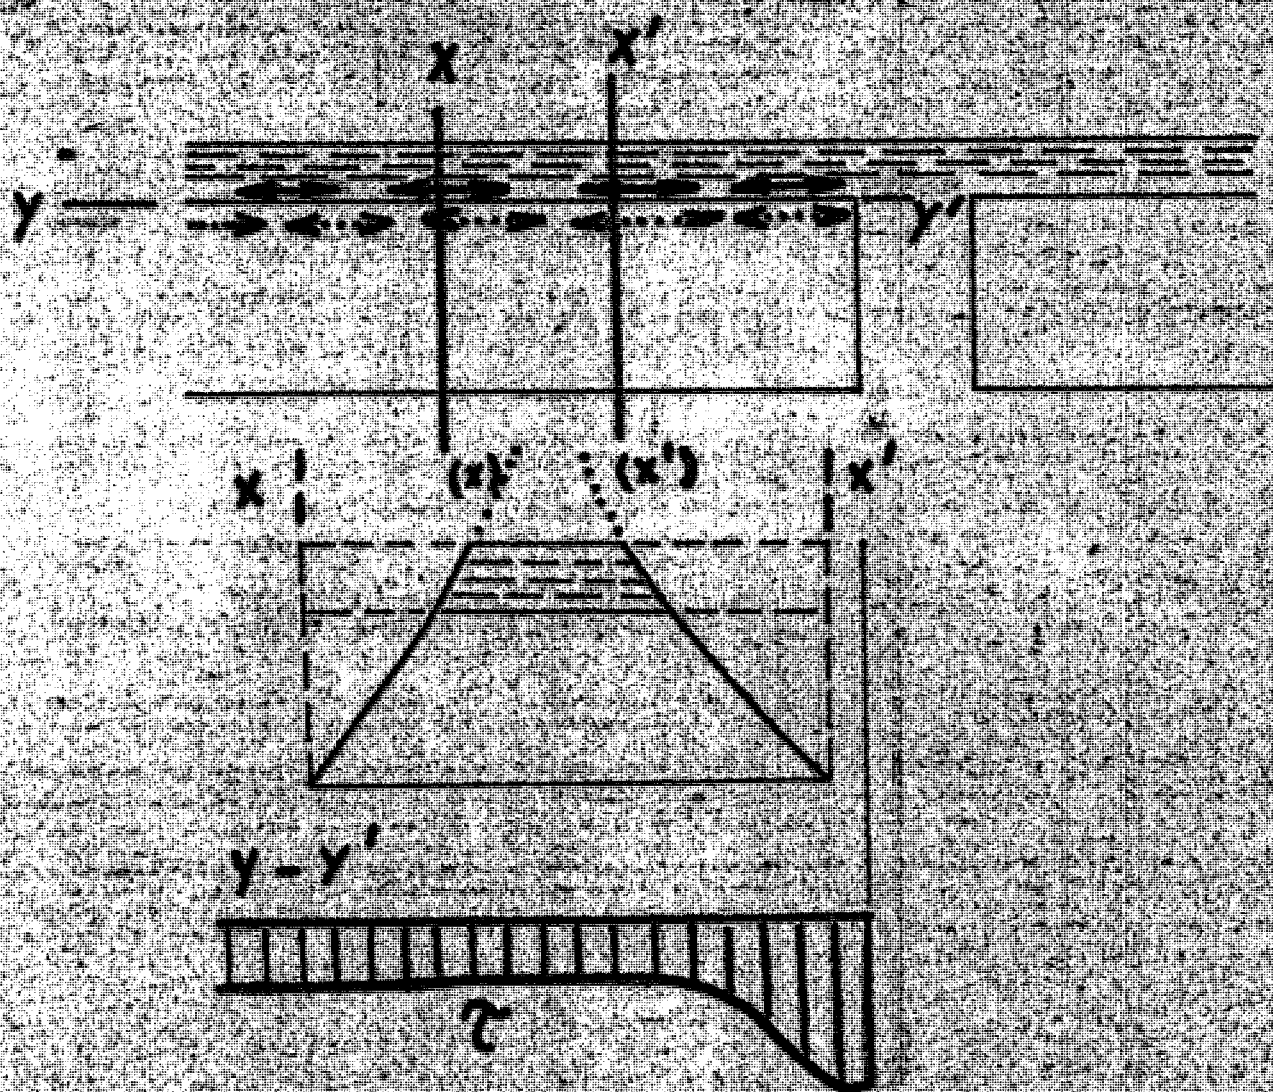
Obr. 17

Průběh smykových napětí na styku cementového  
patěru a vodotěsné izolace a deformace dvou  
sousedních průřezů při sažení teploty

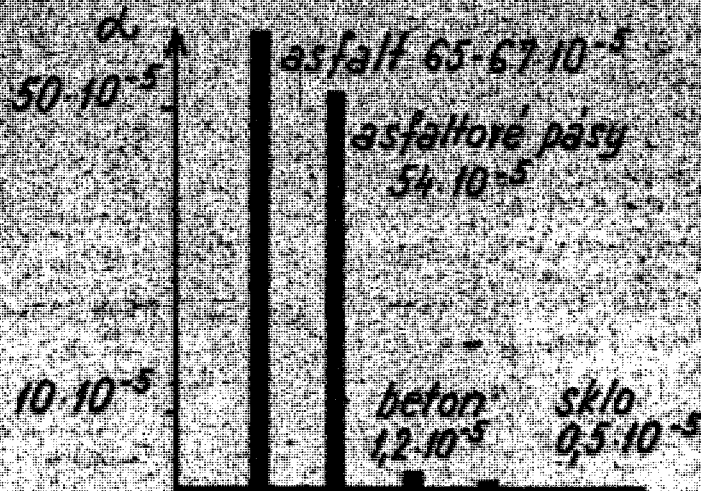
Obr. 18

Součinitel teplotní roztažnosti cementového betonu je  $\alpha = 1,2 \cdot 10^{-5}$ . Graficky jsou znázorněny součinitele teplotní roztažnosti použitých materiálů v obr. 18.

Srovnání součinitelů  
teplotní roztažnosti  
použitých materiálů

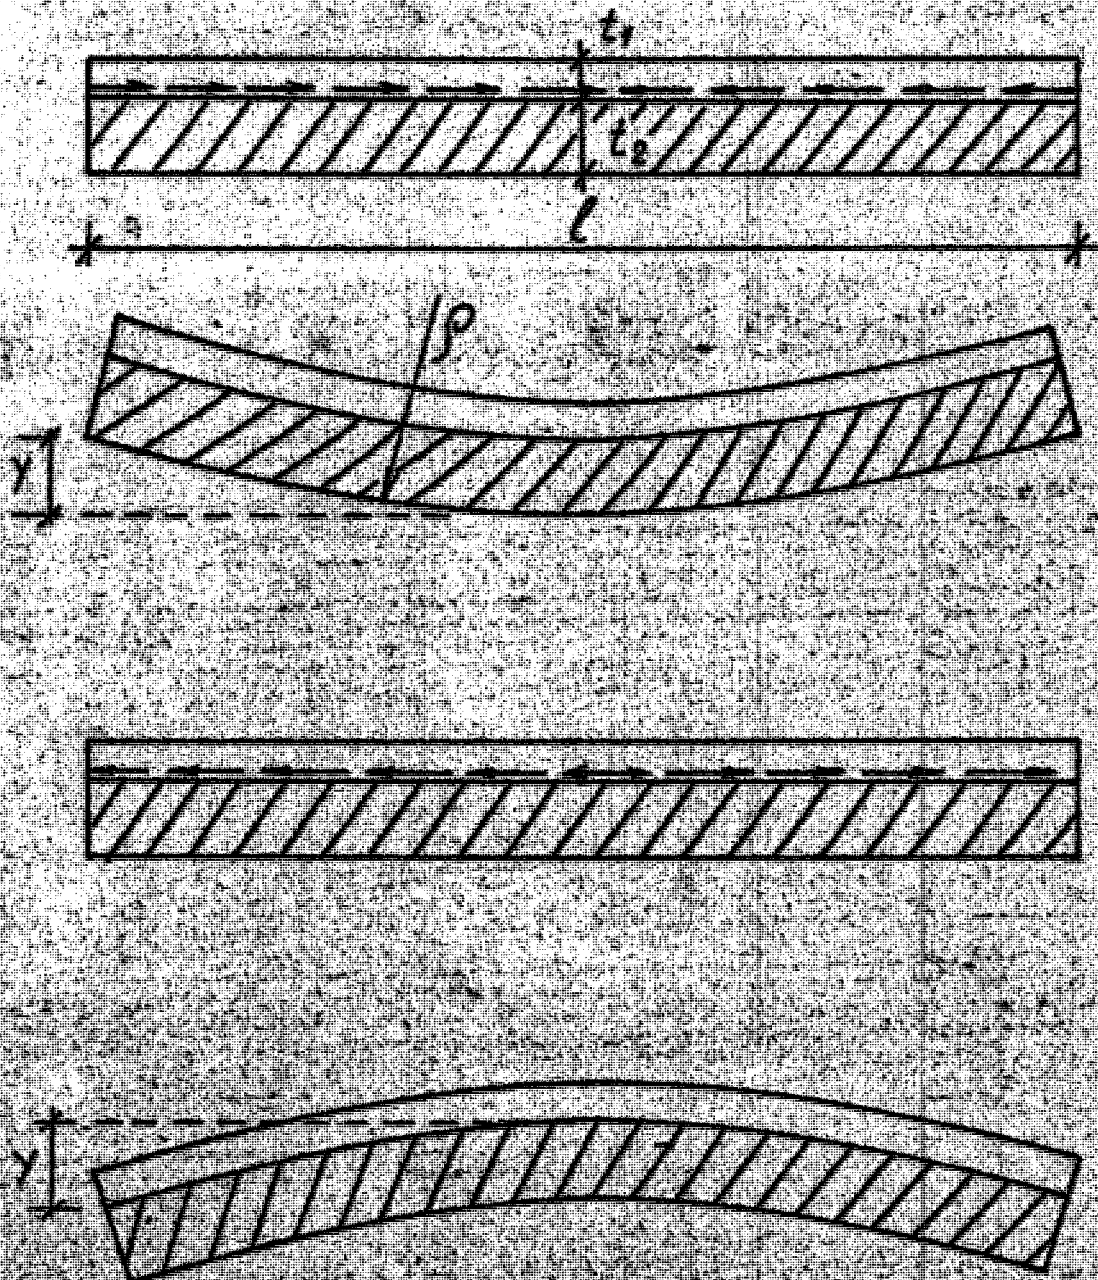
Obr. 19

Zakřivení dilatačních polí cementového potěru při změně teploty

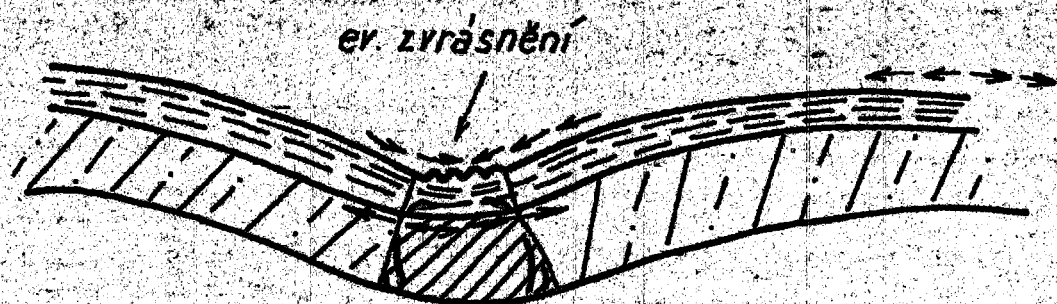
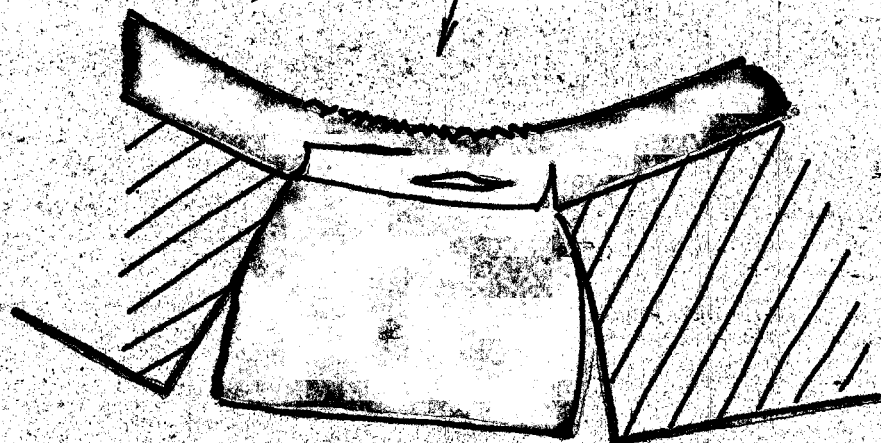
Obr. 20

Odtržení asfaltové zálivky od betonu, trhliny na spodním líci vodotěsné izolace na okraji spáry, smykové trhliny případně oddělení jednotlivých vodoizolačních vrstev nad spárou, zvrásnění povrchu

Možné poruchy střešního pláště v důsledku spolupráce jednotlivých součástí kompozitního systému krytiny při jejím oteplení

Při oteplování dochází ke konkávnímu zakřivení polí cementového potěru; vznik poruch krytiny v důsledku tohoto zakřivení je prakticky vyloučen (obr. 20). Při ochlazení naproti tomu dochází ke konvexnímu zakřivení, v jehož důsledku se miskovitě zdvihnou konce dilatačního pole o uvedenou hodnotu (obr. 21). Délka pole má v tomto případě velký vliv na velikost svislých posuvů (při relaci lineárního rozměru pole 2,5 : 6,0 je posuv posuvů přibližně 1 : 5 - viz obr. 22). K takovému zakřivení nadto dochází tehdy, kdy je současně v důsledku nízké teploty modul přetvárnosti vyšší a vazké tečení minimální; napětí (resp. deformaci) vznikající nad dilatační aparou při uvažované náhlé změně křivosti pole lze přibližně stanovit za předpokladu, že

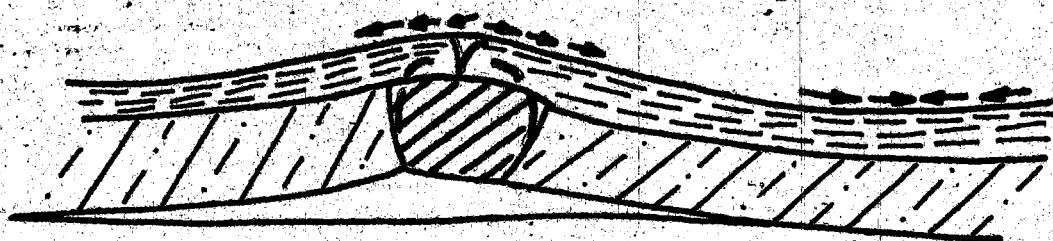
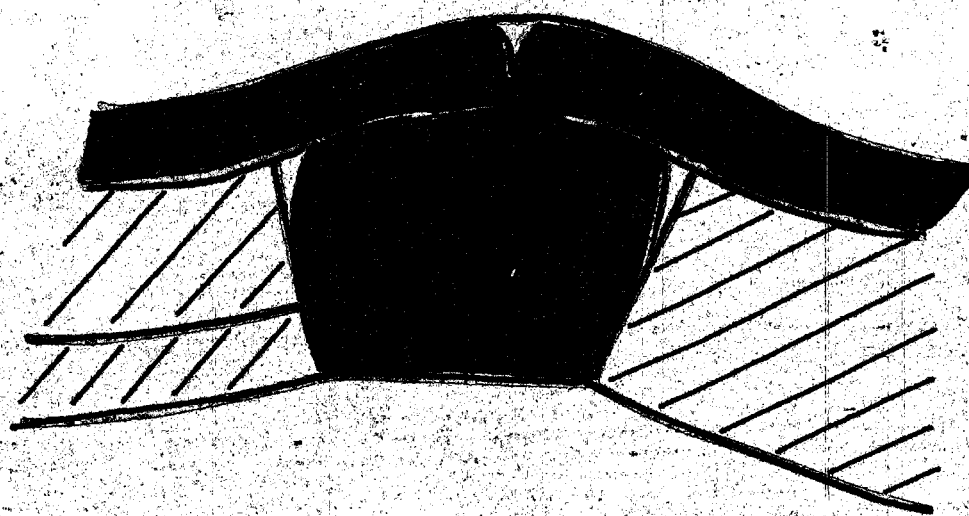
Obr. 21

Odtržení asfaltové zálivky od betonu, trhliny na horním  
lící vodotěsné izolace uprostřed nad dilatačními spárami  
betonu, smykové trhliny případně oddělení jednotlivých  
vodoizolačních vrstev

Možné poruchy střešního pláště v důsledku spolupráce  
jednotlivých součástí kompozitního systému krytiny  
při jejím ochlazení

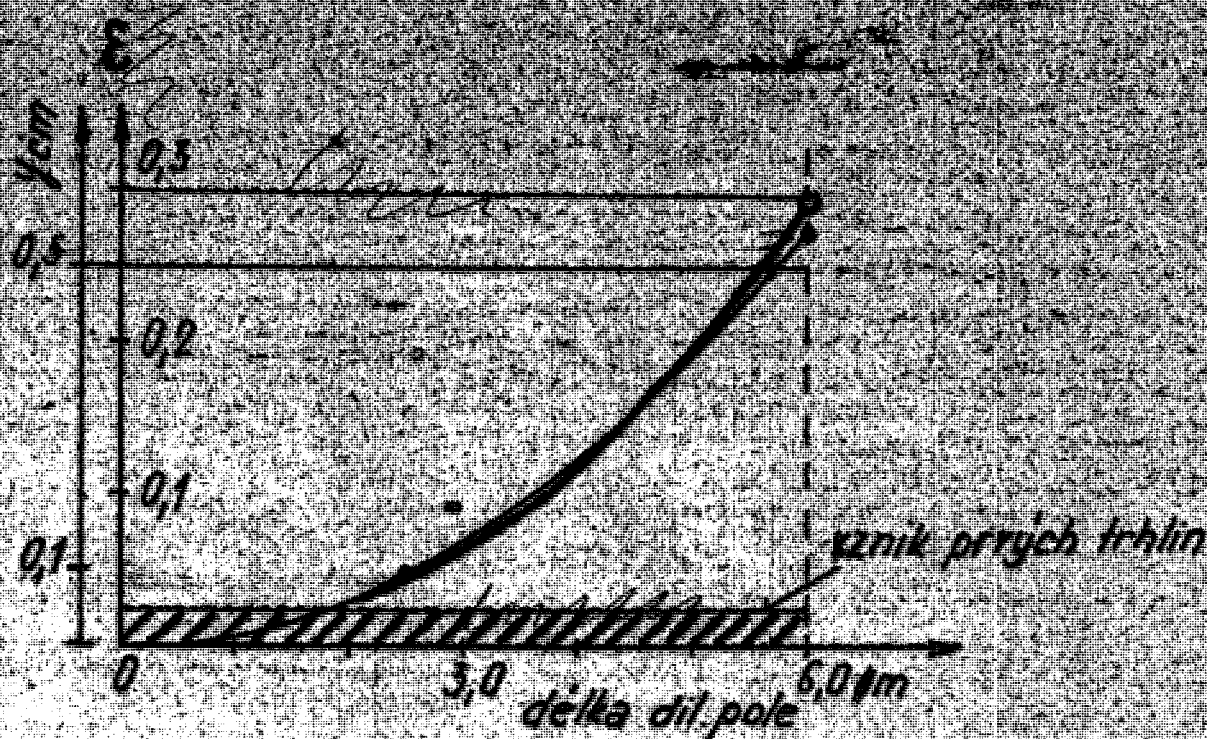
Obr. 22

Změna číselné deformace dilatačních polí podkladního betonu resp. jejich poměrného přetvoření nad dilatační aparát v závislosti na délce dilatačního pole při ochlazení krytiny

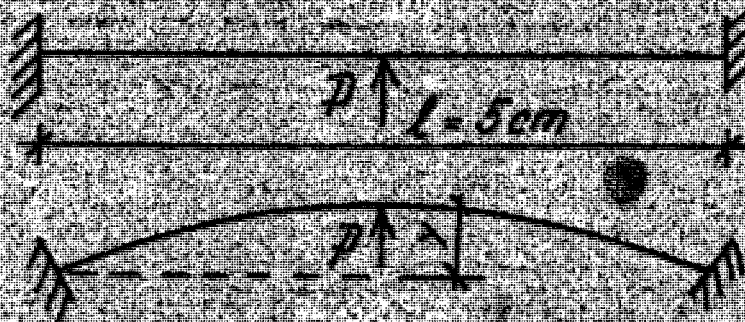
Obr. 23

Analogie namáhání vodotěsné izolace nad dilatační aparát podkladního betonu při ochlazení krytiny

- část krytiny nad spárou bude považována za vetknutou ve vzdálenosti 2,5 cm od osy spáry na každou stranu, a
- tato část bude analogována vetknutým nosníkem, zatíženým uprostřed osami vnějším břemenem (obr. 23).

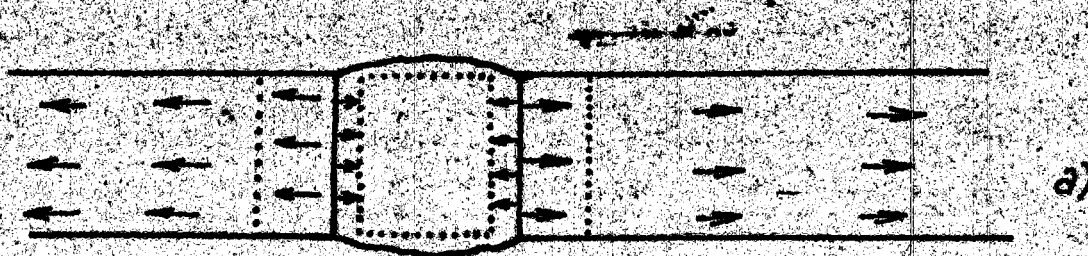
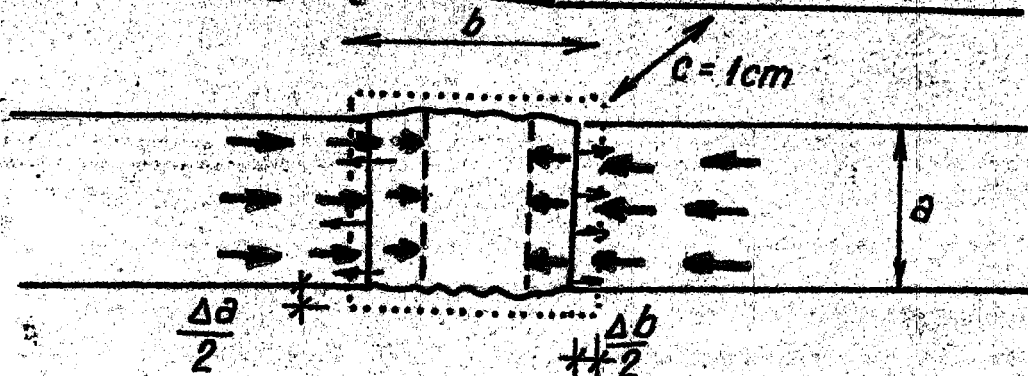
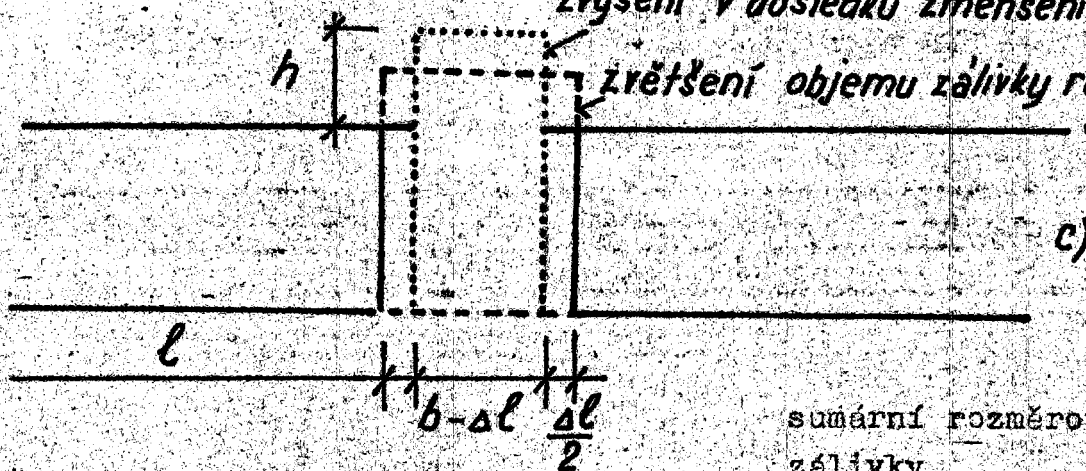
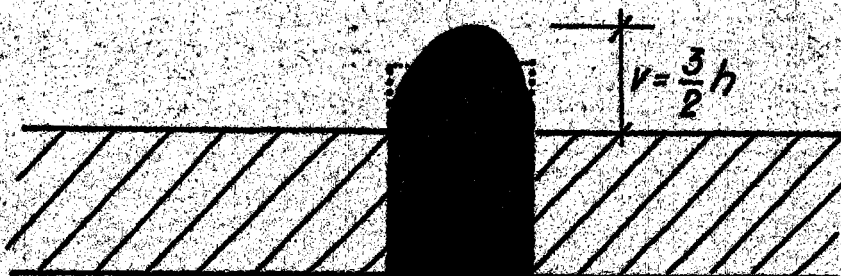
Obr. 24

Objemové změny asfaltové zálivky při změnách teploty krytiny:

odtržení zálivky od cementového potěru při ochlazení

vytlačení zálivky při zahřátí

sumární rozměrová změna zálivky

vytvoření asfaltového náplvu nad spárou

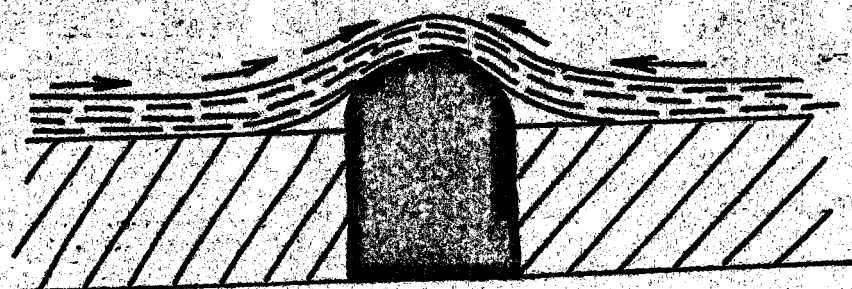
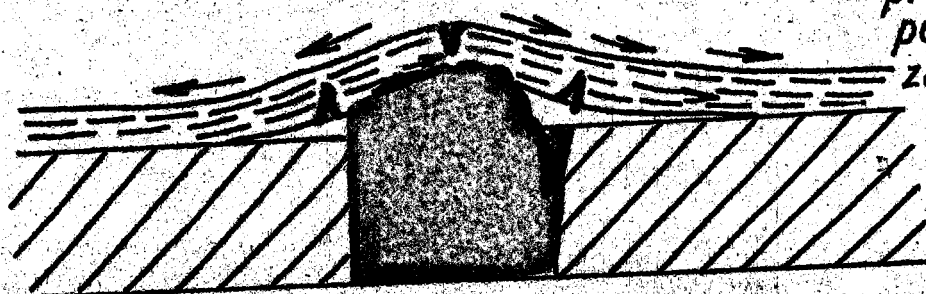
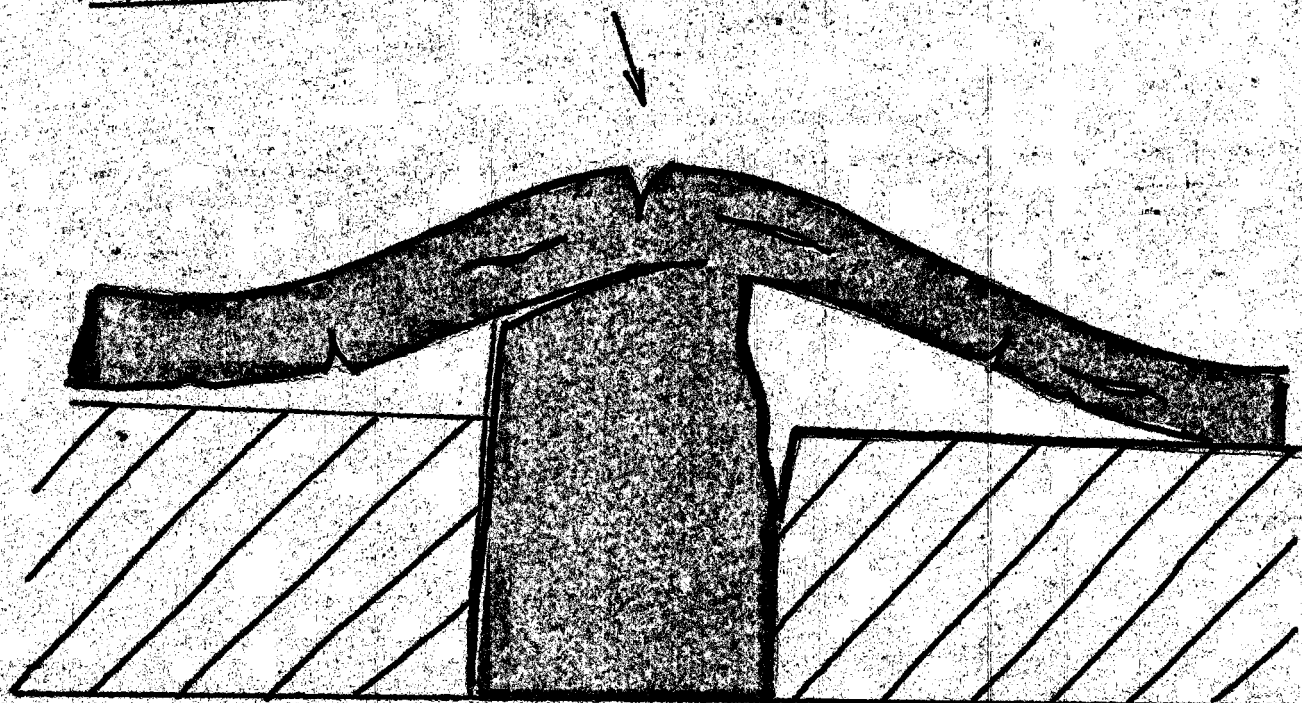
Obr. 25

při zahřátí

při ochlazení  
po předchozím  
zahřátí

Vznik poruch nad asfaltovou výplní dilatačních spár  
podkladu při ochlazení krytiny po jejím předchozím  
zahřátí

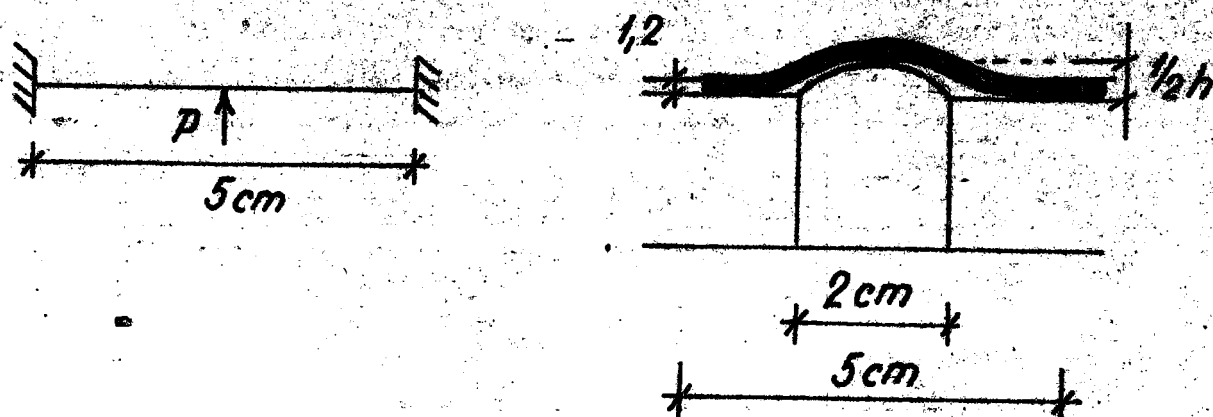
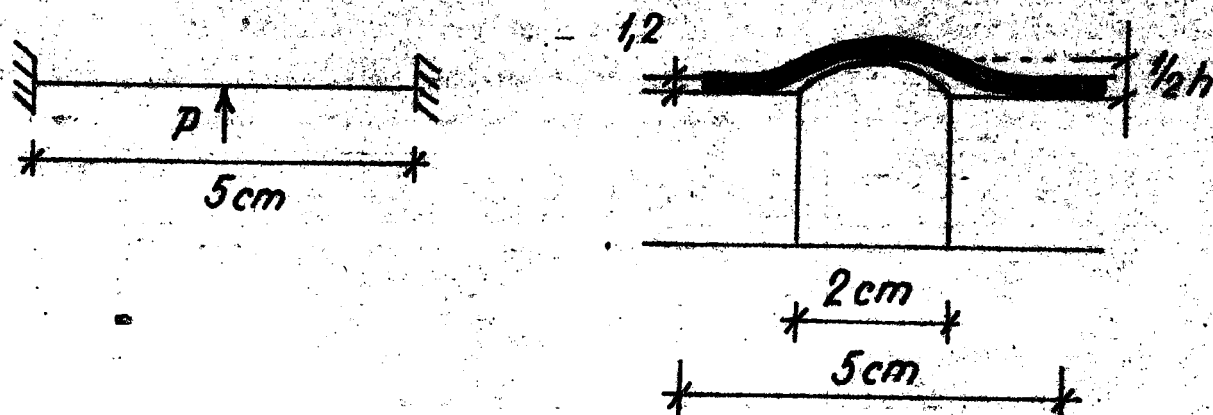
Výpočtové schéma namáhání vodo-  
těsné izolace ohybem nad asfaltovým návalkem v dilatační spáře  
podkladu

Výpočtové schéma namáhání vodotěsné izolace ohybem nad asfaltovým návalkem v dilatační spáře podkladu Obr. 26

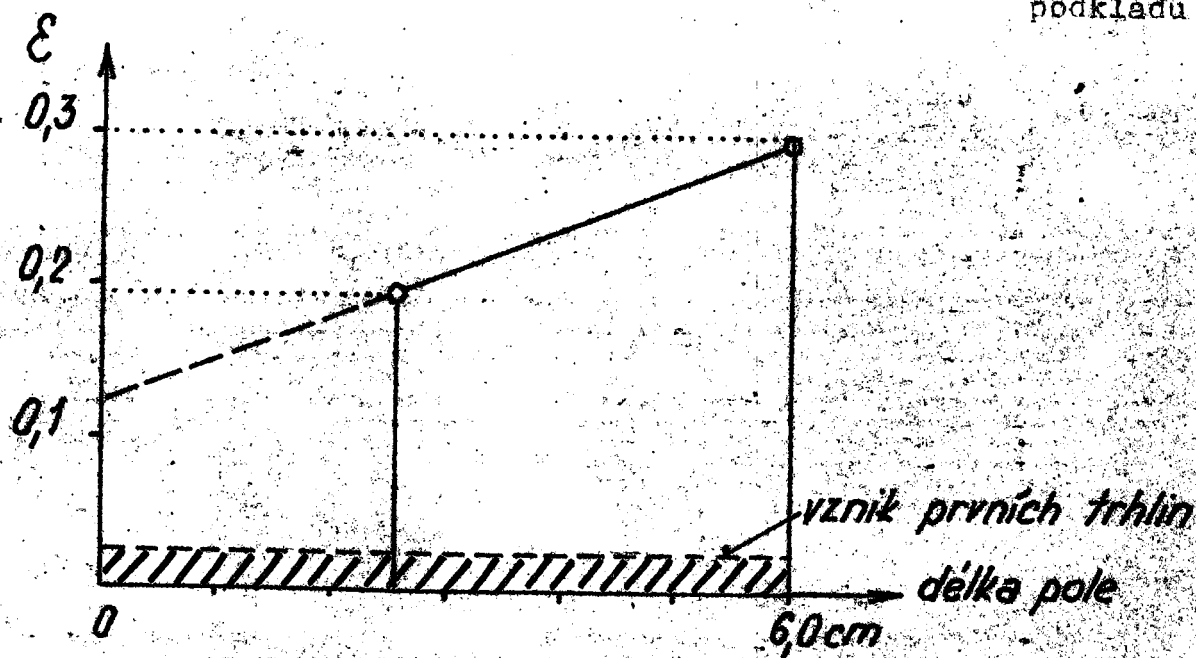
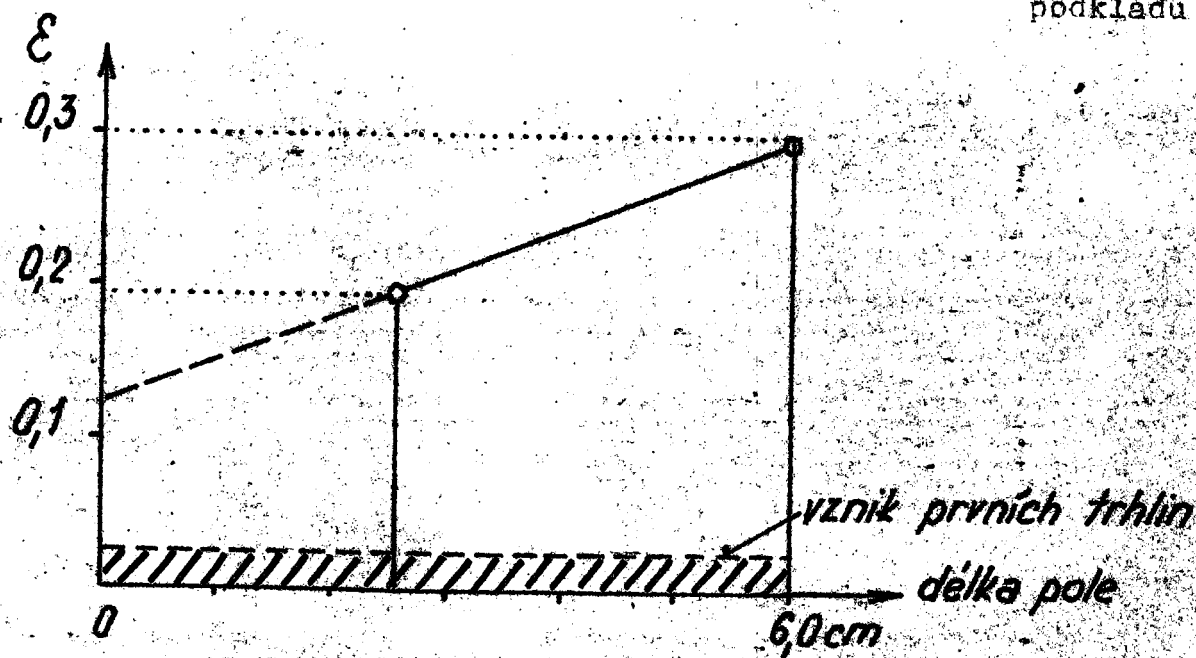
Obr. 27

Poměrné přetvoření horního líce krytiny nad asfaltovým  
návalkem v závislosti na délce dilatačního pole podkladu

Poměrné přetvoření horního líce krytiny nad asfaltovým návalkem v závislosti na délce dilatačního pole podkladu

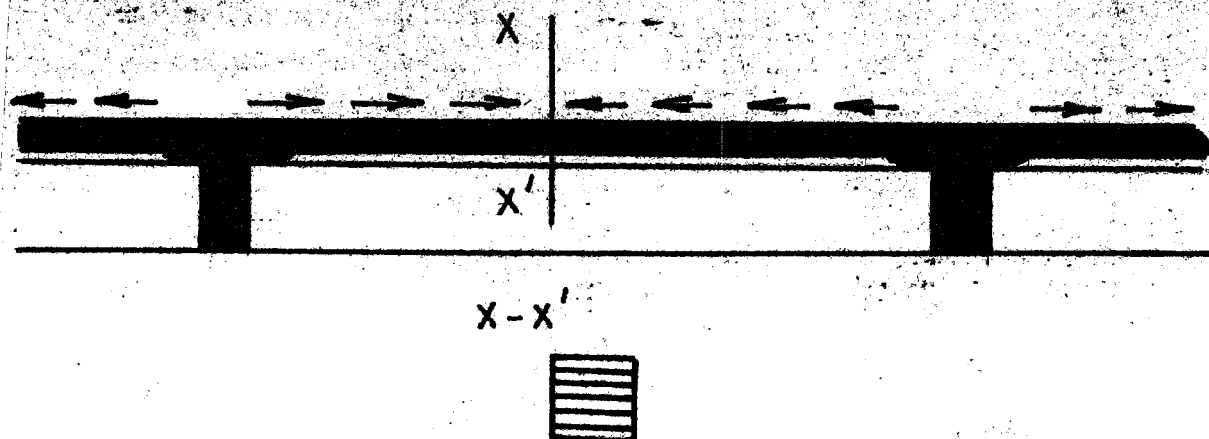
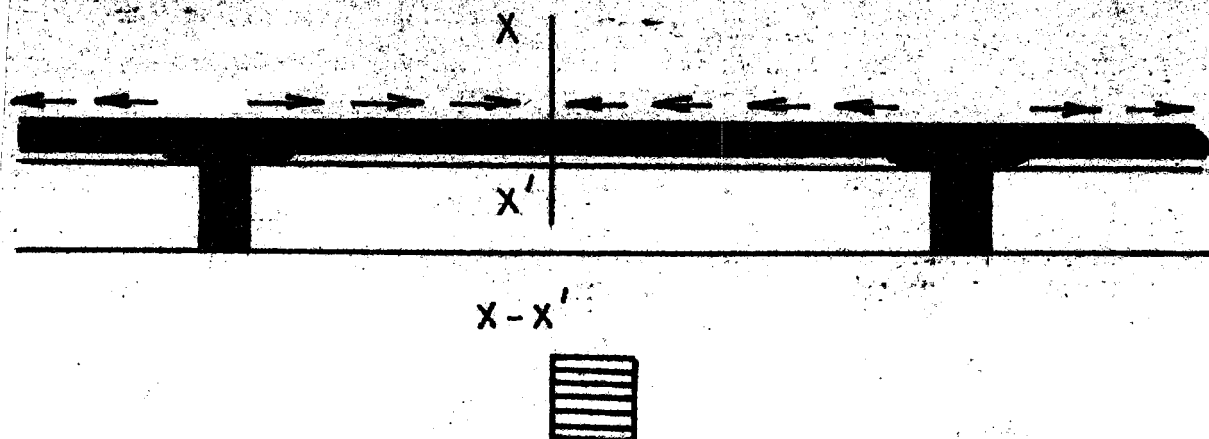
Obr. 28

Namáhání vodotěsné izolace prostým tahem od snížení teploty při jejím přilepení pouze nad dilatačními spárami podkladu

Namáhání vodotěsné izolace prostým tahem od snížení teploty při jejím přilepení pouze nad dilatačními spárami podkladu

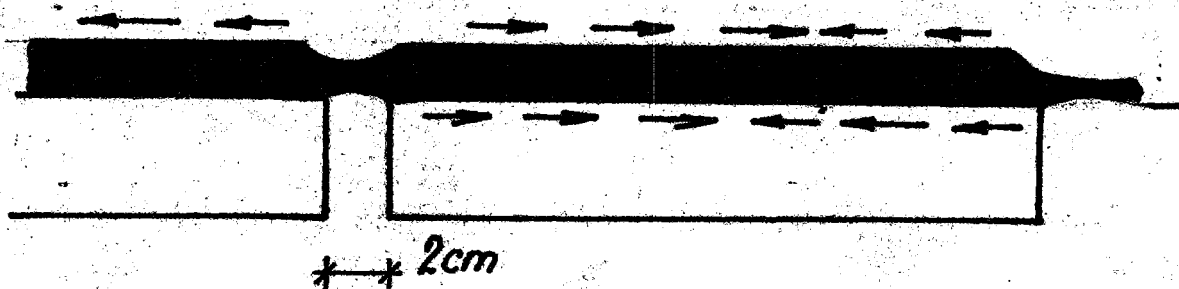
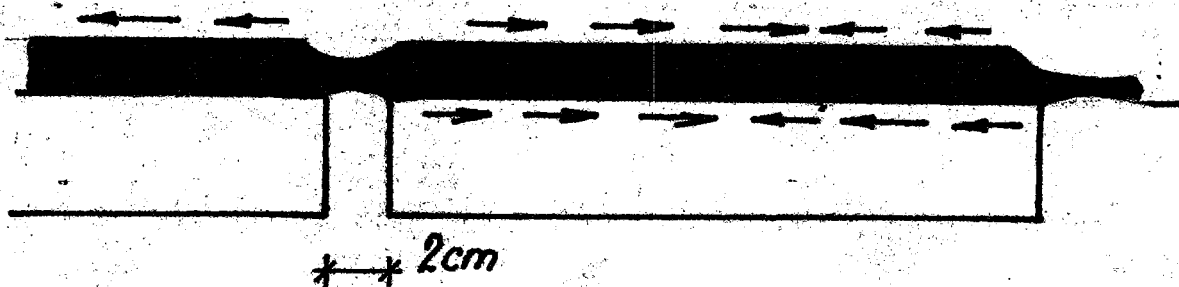
Obr. 29

Namáhání vodotěsné izolace prostým tahem nad dilatační spárou podkladu od snížení teploty, jestliže je tato izolace plně připojena k podkladu a jeho spáry nejsou vyplněny asfaltem

Namáhání vodotěsné izolace prostým tahem nad dilatační spárou podkladu od snížení teploty, jestliže je tato izolace plně připojena k podkladu a jeho spáry nejsou vyplněny asfaltem

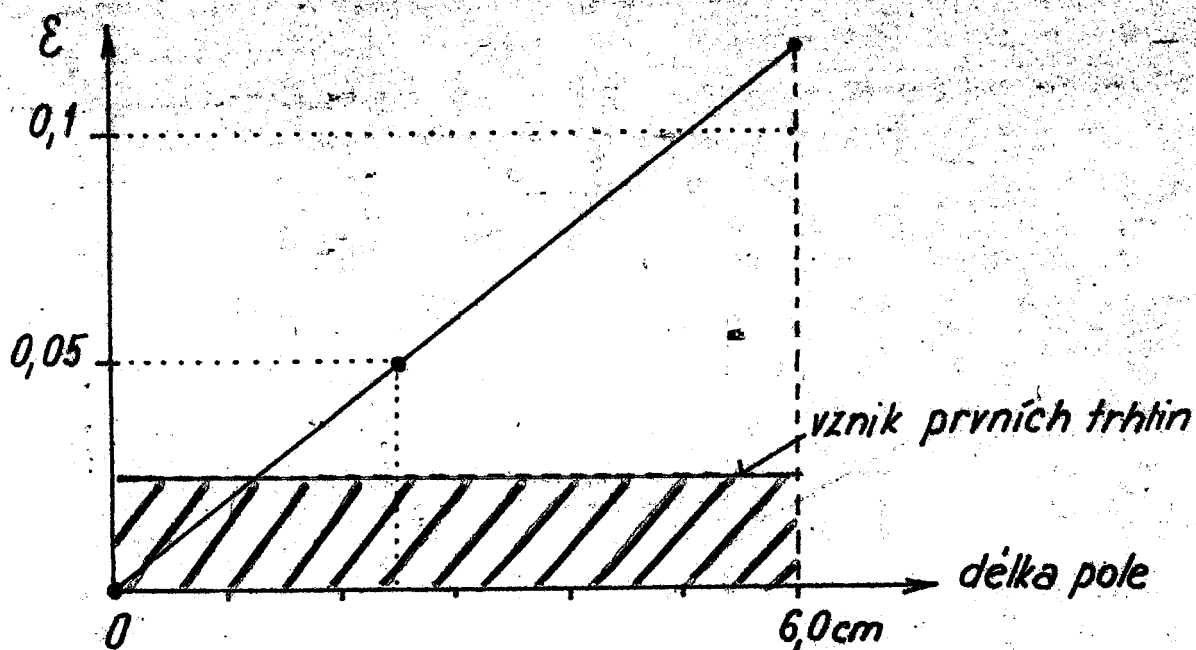
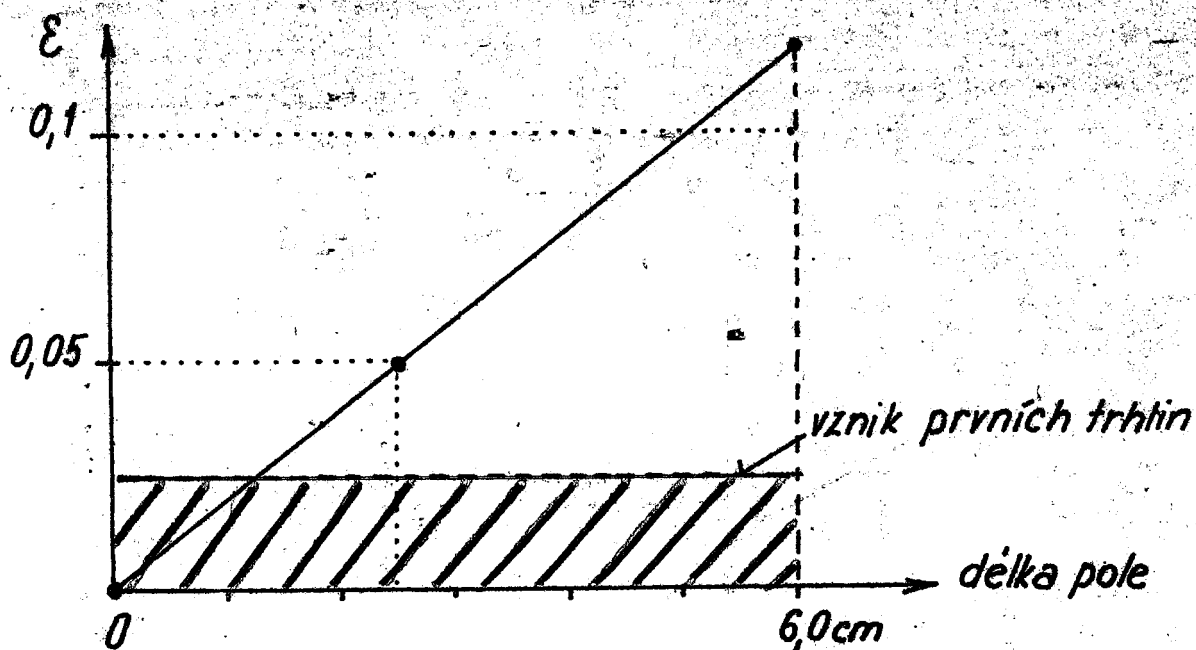
Obr. 30

I tato hodnota je již zřejmě za hranicí vzniku prvních trhlin, na počátku plastické zony. V praxi by v tomto případě mohly rovněž vzniknout trhliny, jejich šířka by však byla podstatně menší než v případě prvním. Změnu velikosti poměrných přetvoření s délkou dilatačního pole ukazuje obr. 30.

Změna poměrného přetvoření vodotěsné izolace nad dilatační spárou podkladu při změně teploty (plné připojení, spára bez zálivky)

Změna poměrného přetvoření vodotěsné izolace nad dilatační spárou podkladu při změně teploty (plné připojení, spára bez zálivky)
