**Znalecký posudek  
o příčnách poruch střešní krytiny na výrobní hale n.p.  
+ I. doplněk + II. Doplněk**

**Z n a l e c k ý   p o s u d e k**  
**e příčinách poruch střešní krytiny na výrobní hale**

čj. z 13/65/74  
Praha, 12. 10. 1974

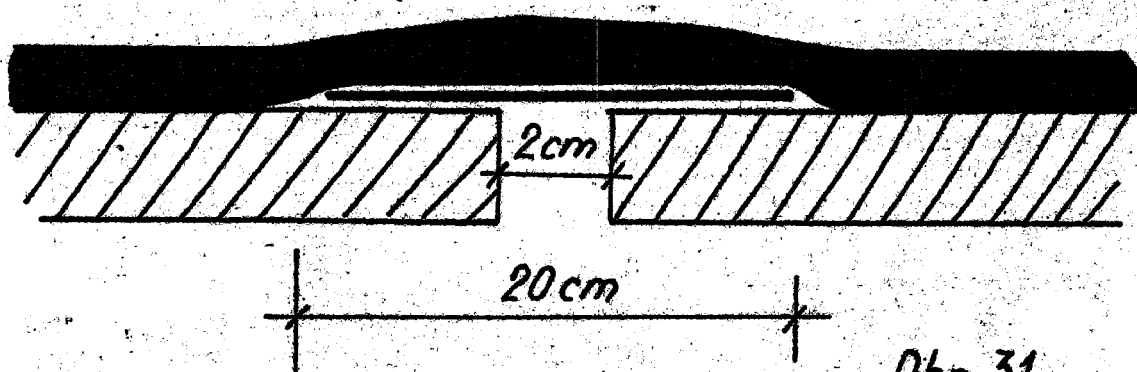
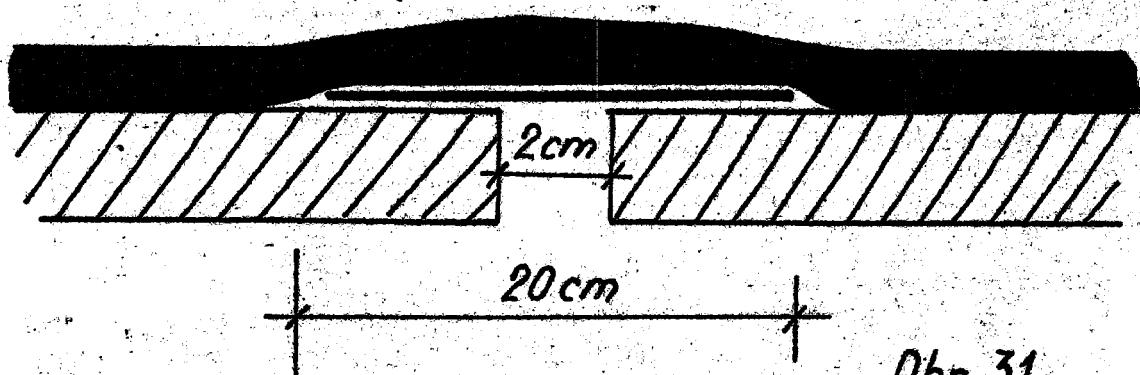
Obr. 31

Úprava dilatační spáry podkladu vodotěsné izolace podle návrhu generálního projektanta z února 1970

kteřá je již v oblasti vzniku trhlin. I když je možno vypočtené hodnoty považovat za maximální (v praxi z dříve uvedených důvodů většinou nedosažované), lze za doporučitelnou šířku nepřilepeného pruhu krytiny (nebo lépe pruhu, odděleného od cementového potěru vložkou k oběma materiálům nelepoucí) pokládat spíše 30 cm (po 15 cm na obě strany od osy dilatační spáry). Při této šířce by nemělo dojít k jakýmkoli poruchám ani při velikosti dilatačních polí 600 cm; šířka pruhu 20 cm by pak plně postačila při velikosti dilatačních polí 250 cm.

Úprava dilatační spáry podkladu vodotěsné izolace podle návrhu generálního projektanta z února 1970
